SIMBOL DUBROVNIKA VRAĆEN POGLEDU

# Završen višegodišnji program zaštite Orlandova stupa, postavljena niska zaštitna ograda

**Prema ranijim najavama, u potpunosti je uklonjena zaštitna i radna skela oko Orlandova stupa, postavljena za potrebe složenog višegodišnjeg projekta istraživanja, praćenja stanja i konzervatorsko-restauratorskih radova**

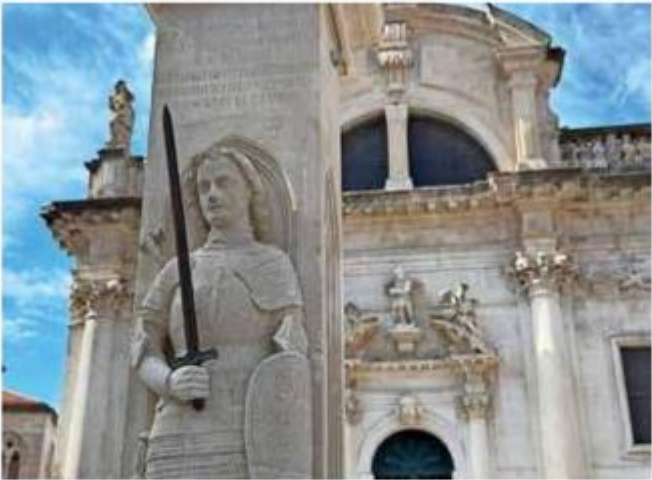
Oko Orlandova stupa postavljena je niska zaštitna ograda koja omogućuje nastavak stalnog monitoringa i praćenja stanja stupa.

2018. do 2025. godine. Istraživanja su pokazala da je za nastavak radova bilo nužno kontrolirano otpuštanje sile prednapregnutog središnjeg metalnog trna ugrađenog tijekom ranijih intervencija. Nakon više pokušaja različitim metodama, matica i sidrena ploča uspješno su uklonjeni u proljeće 2025. godine. Time

Ključan trenutak projekta bilo je uklanjanje matice i sidrene ploče središnjeg metalnog trna u proljeće 2025. godine, čime je smanjen rizik od novih oštećenja.

je znatno smanjen rizik od novih oštećenja, a završna faza projekta usmjerena je na analizu ponašanja stupa nakon zahvata, dovršetak konzervatorsko-restauratorskih radova na kamenu te uspostavu sustava trajnog monitoringa koji omogućuje praćenje stanja spomenika bez potrebe za zaštitnom skelom.
