## SIMBOL DUBROVNIKA VRAĆEN POGLEDU

# Završen višegodišnji program zaštite Orlandova stupa, postavljena niska zaštitna ograda

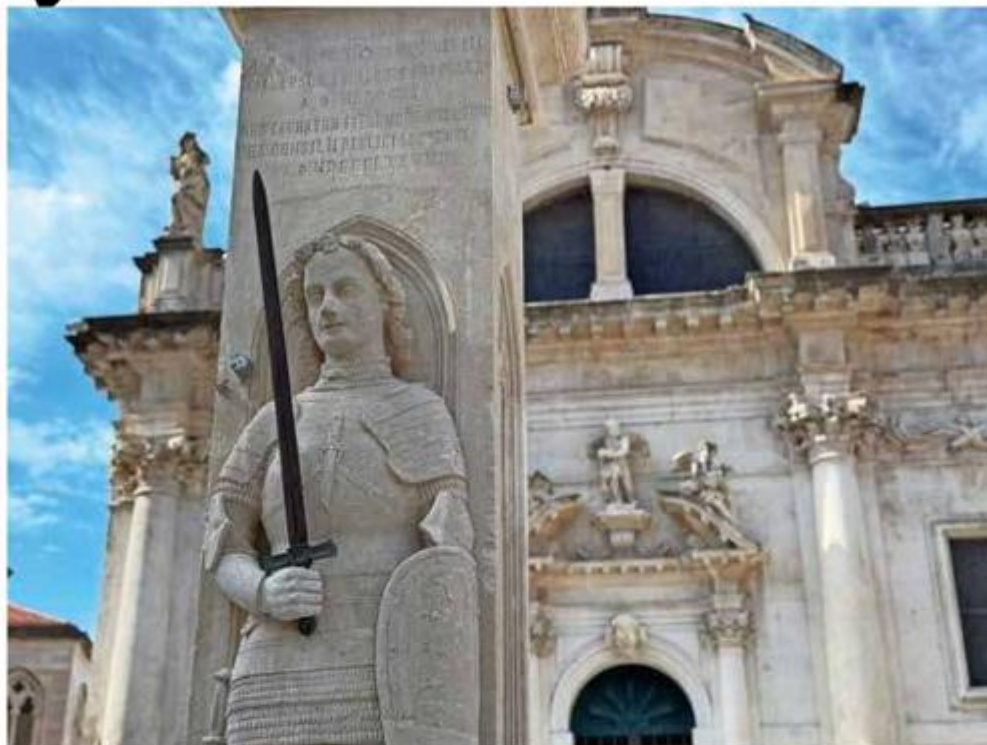
**Oko Orlandova stupa postavljena je niska zaštitna ograda, koja omogućuje nastavak stalnog monitoringa i praćenja stanja stupa**

Prema ranijim najavama, u potpunosti je uklonjena zaštitna i radna skela oko Orlandova stupa, postavljena za potrebe složenog višegodišnjeg projekta istraživanja, praćenja stanja i konzervatorsko-restauratorskih radova.

U skladu s preporukama stručnjaka koji su sudjelovali u provedbi projekta, na njezinu je mjestu postavljena niska zaštitna ograda, čime će se omogućiti nastavak kontinuiranog monitoringa i praćenja stanja stupa. Program zaštitnih radova na Orlandovu stupu pokrenut je 2018. godine na inicijativu Ministarstva kulture i medija zbog zabrinjavajuće progresije pukotina na tijelu stupa. Odvijao se u suradnji Grada Dubrovnika, Zavoda za obnovu Dubrovnika i Hrvatskog restauratorskog zavoda, pod kontinuiranim nadzorom Područne konzervatorske službe Dubrovnik te u skladu s preporukama stručnjaka ICCROM-a (Centre for the Study of the Preservation and Restoration of Cultural Property), koji su u rad stručnog tima za određivanje pristupa problematici oštećenja uključeni 2020. godine. Program Hr-

**Ključan trenutak projekta bilo je uklanjanje matice i sidrene ploče središnjeg metalnog trna u proljeće 2025. godine, čime je smanjen rizik od novih oštećenja**
