NAKON KONZERVATORSKO-RESTAURATORSKIH RADOVA

# Uklonjena zaštitna skela s Orlandovog stupa, postavljena niska ukrasna ograda

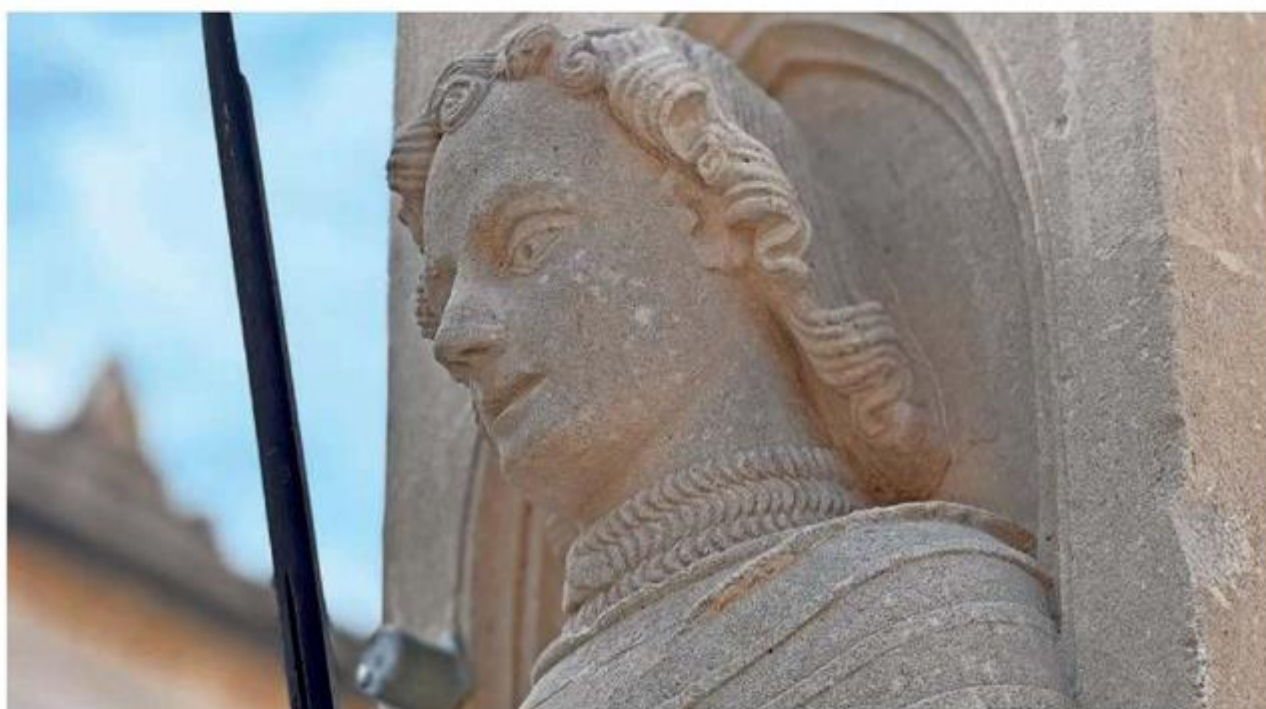
Orlandov stup je, prema preporukama stručnjaka, dobio nisku zaštitnu ogradu

Prema ranijim najavama, u potpunosti je uklonjena zaštitna i radna skela oko Orlandovog stupa postavljena za potrebe složenog višegodišnjeg projekta istraživanja, praćenja stanja i konzervatorsko-restauratorskih radova.

U skladu s preporukama stručnjaka koji su sudjelovali u provedbi projekta, na njezinu je mjestu postavljena niska zaštitna ograda, čime će se omogućiti nastavak kontinuiranog monitoringa i praćenja stanja stupa.
